Reklamation

Hybridskarvar 12-24kV 3-ledare

Skarven är av typ CJH33.2402C(TT) samt CJH33.2403C(TT)

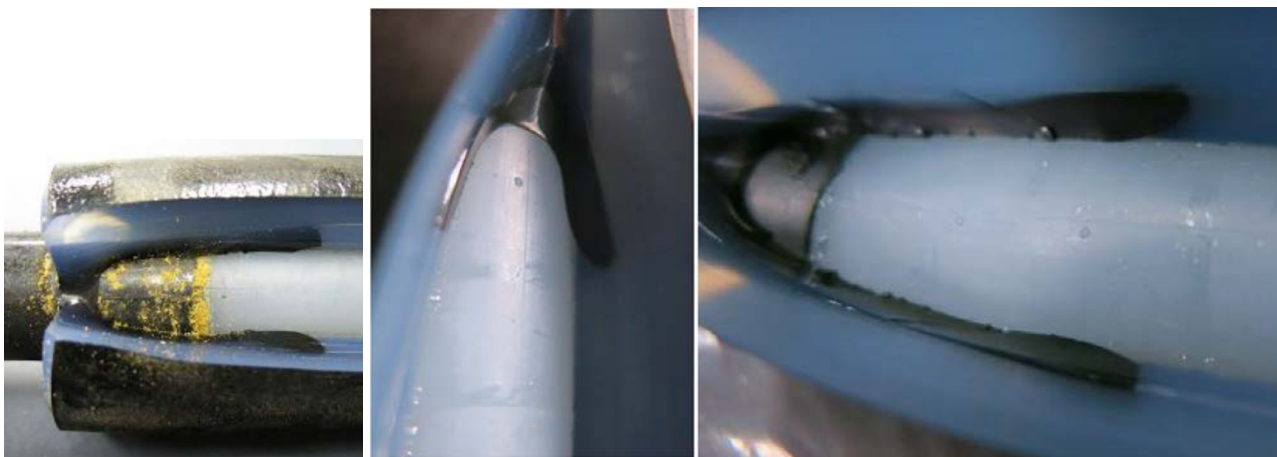
Under en period på ca 2 år har vi levererat ca 15 000 st skarvar av denna ty på den svenska marknaden. Under den perioden har vi fått in ca 30 reklamationer som vi utrett och skrivit en reklameringsrapport på. Av dessa är det endast en som varit materialfel (tumavtryck i en gjutform tillverkad 2014). Några har tyvärr varit rena handhavandefel. Vid inspektioner där skarvarna har öppnats har det konstaterats att vatten och/eller föroreningar har funnits i skarvarna (Under skarvkroppen)

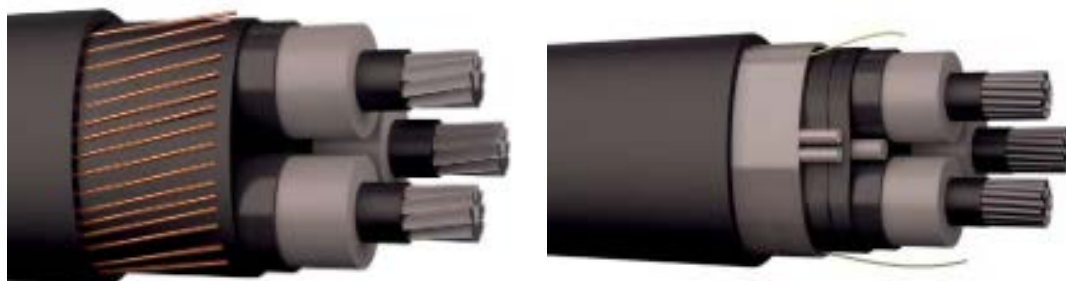
Kabeln har i flertalet av reklamationerna varit i LT utförande (Längsvattentät). I denna konstruktion är att endast ledarna i kabeln som är längsvattentäta. I grova drag kan man säga att det ligger 3st längsvattentäta ledare i ett rör.

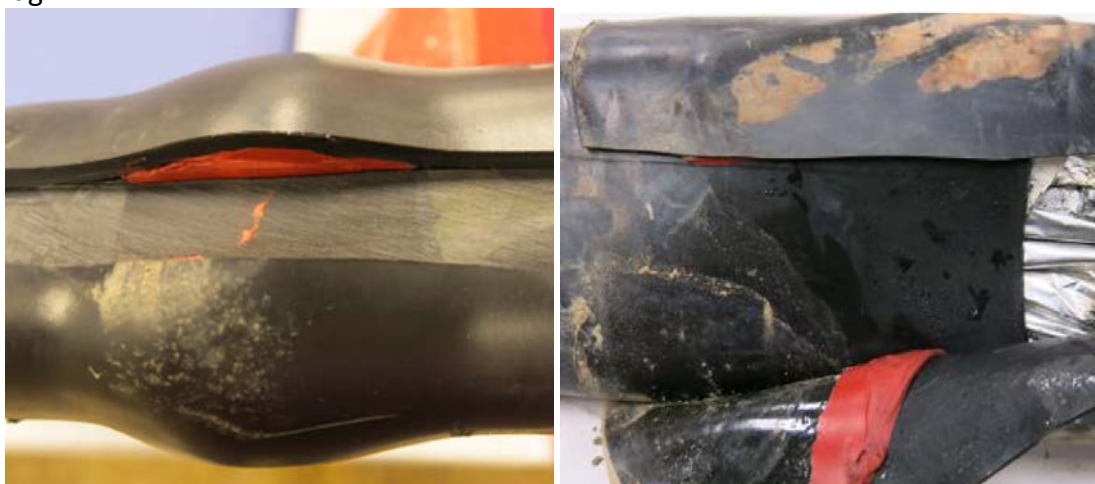
Om skarven är gjord enligt montageanvisningen är ytan på yttermanteln uppruggad och då får limmet i slangarna och mastiken ett mycket bra fäste, och således kan vatten inte tränga in denna väg.

Tyvärr saknades denna uppruggning på några reklamationer. Men vi ser inte det som orsaken till dessa reklamationer/haverier. När kabelskarvarna typtestas avlägsnas manteln och skarven placeras i 1 meters vattenbad. Med andra ord tål installerade skarvar vatten men förkortar kabelns livslängd.

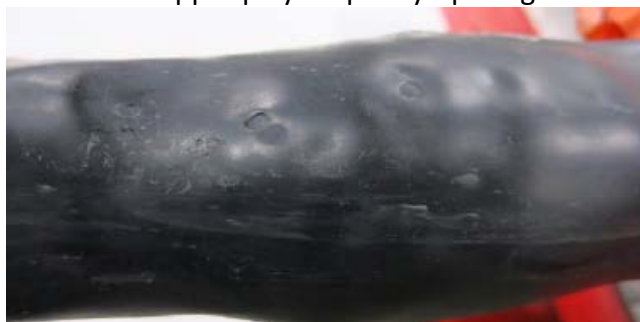
Vid några av reklamationerna kan man tydligt se att skarvning skett under dåliga väderförhållanden då vattendroppar på ytan på krympslangen lämnar tydliga kratrar vid krympning

Att använda tält för att skydda skarven mot vatten och andra föroreningar vid skarvtillfället är förhoppningsvis en självklarhet för dom flesta, men slarvar man med det spelar det inte så stor roll hur noga man är i de övriga momenten.

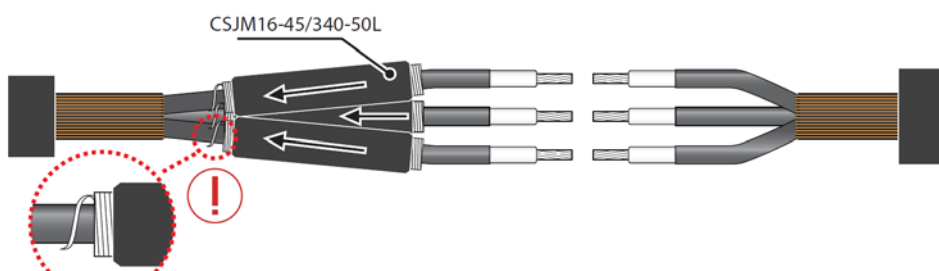
Om det redan är vatten i kabeln finns det ett moment där det kan komma in vatten i skarvkropparna som är svår att märka . Det är under tiden skarvkropparna är parkerade på ledarna under tiden ledarna skarvas.

Om så har skett är dessa vattendroppar innanför skarvkroppen när spiralen avlägsnas och kan då orsaka felströmmar mellan den geometriska fältstyrningen och elektroden i skarvkroppen med ett haveri som följd.

Används en kabel med en kabelkonstruktion där endast ledarna är längsvattentäta skall alltid ändtätning vara installerad vid all hantering och lagring för att säkerställa att inget vatten kommer in i kabeln. Om detta inte har kunna säkerställas, skall grenen på kablarna tätas med ett grenformgods eller tillfälligt med en trasa för att säkerställa att inget vatten kommer in i skarvkropparna innan dom installeras i skarven.
